女川原発天井クレーン支持台き裂事故に関する質問状の回答から見えるもの

三陸の海・岩手の会 永田文夫

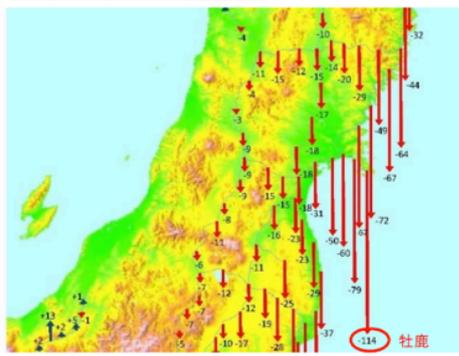
- 東北地方太平洋沖地震に伴い、岩手県の北部から茨城県の太平洋沿岸の広い範囲で顕著な沈降が確認された。
- 上下方向の最大変動量は宮城県石巻市鮎川浜の電子基準点付属標(二等水準点)「牡鹿」で1.14mの沈降であった。
- 水平方向の最大変動量は宮城県石巻市の電子基準点「牡鹿」で東南東方向へ約5.3m動いた。
- 石巻や気仙沼等では、地盤沈下によって内水排除できず冠水被害が相次いだ。
- 地盤変動に伴って、国土地理院により水準点の見直しが行われ(平成23年10月)、それを基準として防潮堤の計画が検討された。

2011.3.11 大地震
女川町震度6弱
牡鹿最大1.14m地盤沈下
牡鹿東南東へ5.3m水平変動

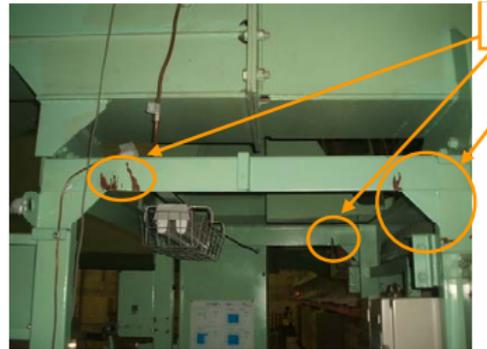
(図-3) 1号機運転席の鋼材損傷30ヶ所の一部

・「女川原発の状況 (平成23年9月分) 東北電力」*1には、3.11の大地震により1号機天井クレーンの運転席鋼材等の損傷30ヶ所が9月溶接補修完了、2号機も同じく運転席鋼材等の損傷が6月補修完了、3号機クレーン走行部等のすり傷が報告されています。1~3号機全てのクレーンが地震により何らかの損傷を被っていたことがわかります。

補修前の状態

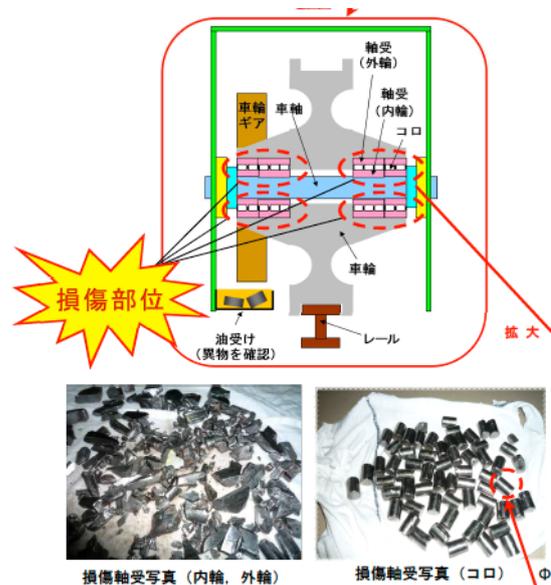
(図-4) 損傷軸受図と写真

・また同地震により、1号機の天井クレーンの走行部の軸受が損傷 (外輪, 内輪, コロ) していたことが判明し翌年6月に国へ報告 (図-4)されました*2。軸受部が損傷したのは水平方向の荷重が作用したためとされています。図-2のクレーンがある5階で鉛直方向の加速度が設計値を上回っていました (南北は計器振り切れ?)。これに加え図-1の5.3mの地盤水平変動も影響しているのではないのでしょうか。

1号機天井クレーンの軸受は水平方向の力を受け内輪・外輪が砕けてしまいました。この原因は3.11東日本大地震によるものとされていますが、地震の揺れだけのみ検討されており、牡鹿半島地表の観測史上最大の変動（1mの沈降、5mの変動）による建屋、施設設備への影響について検討されていません。このようなことが科学的に解明できないまま見切り発車でこの危険な原発を再稼働させるなど許されないことです。

4) 2011.3.11大地震により天井クレーンの軸受が損傷した事故について「詳細報告は公表していない、2013.10に荷重影響を受けにくい軸受に交換した。」とのこと。2022.3.16地震による天井クレーンき裂事故についても詳細報告は公開していないとのこと
