女川原発が「被災原発」だという問題

東日本大震災後の女川原発2号機の剛性の状況

女川原発建屋ひび1130

2号機 上部の剛性、7割減

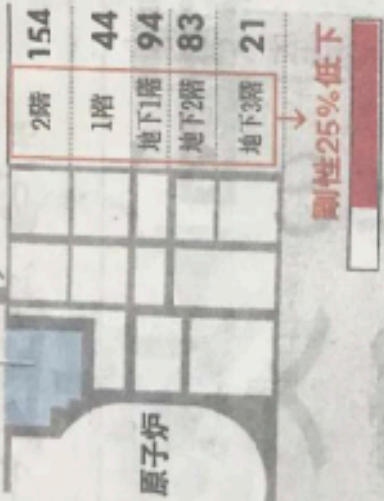
ひびの数
計1130

建屋上部(3階) 734
剛性70%低下

その後の調査で、原子炉建屋の壁に1130カ所のひびが見つかった。ひびは揺れが大きくなる建屋上部ほど多く、3階に734カ所が集中していた。また、大震災後の余震で観測された建屋下部と上部の揺れ方の違いから、建屋の3階より上部の剛性は、完成時より70%下がったとの解析結果が出たという。2階から地下3階も25%減った。

いしても新基準に適合できるように今後、建屋の耐震性を大幅に高める工事を進める方針だ。(杉本崇、東山正宣)
