飯舘村とキエフ、汚染土中のストロンチウム90とプルトニウムを比較  
 飯舘村ではキエフよりかなり低い測定値になっている (参考メモ報告)

## 1. 飯舘村の土壌中の放射性核種をキエフ市と比較する

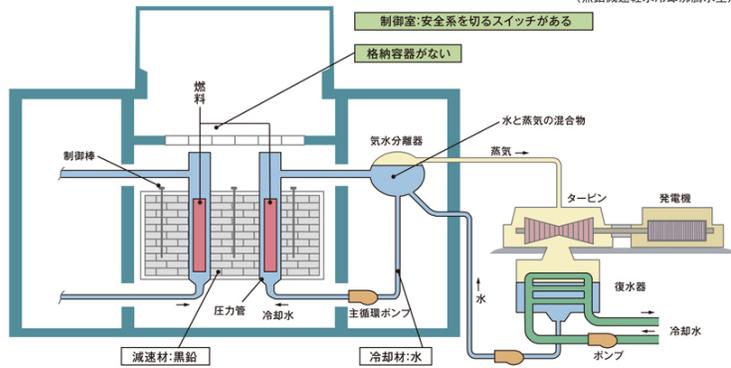
5-4-1

## チェルノブイリ原子力発電所の構造

(黒鉛減速軽水冷却沸騰水型炉RBMK)

日本の原子炉	チェルノブイリの原子炉
自己制御性	あり	なくなる場合がある
冷却材	水	水
中性子の減速材	水	黒鉛
安全装置	インターロックにより危険操作の防止	容易に外せる
原子炉をカバーする丈夫な格納容器	あり	なし

**チェルノブイリ事故炉**  
**RBMK-1000**には原子炉格納容器が無いことで知られる。黒鉛は軽水とくらべて中性子減速能が劣るため、十分な減速能を得るために黒鉛炉の炉心は大きくならざるを得ない。実際には外径で14.8mであり、軽水炉の4m~6mよりはるかに大きい。このため原子炉全体ではなく、蒸気配管の一部のみが格納されているに過ぎない。また、その構成上、原子炉は複数の棒状の構造物(ブロック)で構築されており、一般に「炉」と言われて想像されるような容器形の構成物はない。

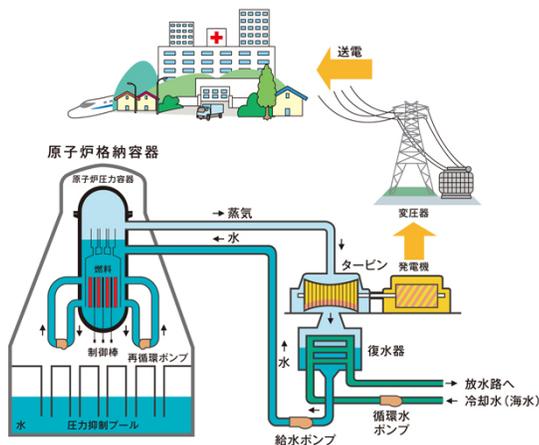
5-1-2

## 沸騰水型炉（BWR）原子力発電のしくみ

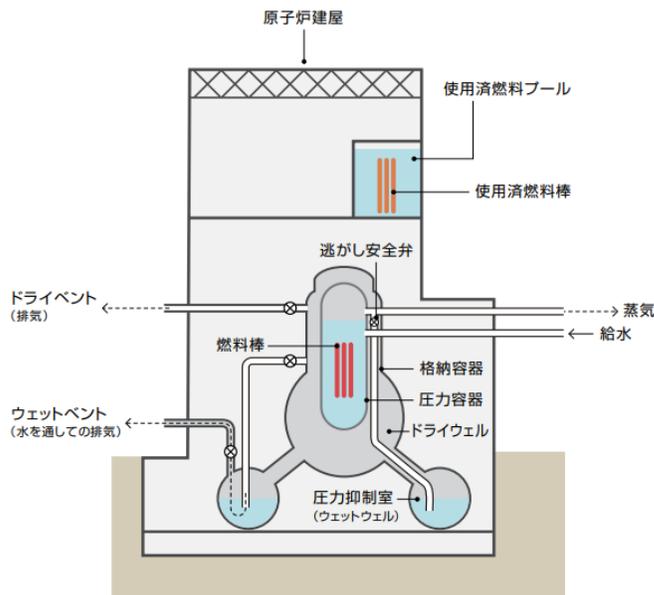
(東京電力の資料をもとに改変)

福島原発事故は下図の原子炉建屋上部の水素爆発による放射性物質の飛散でした（1,3号機）。2号機は圧力抑制室で異音？、1、3号機より核種 Cs,Pu,I 等の大気放出放射能が多い傾向にある。チェルノブイリ事故は燃料棒が融け周りの水を一気に蒸発膨張させた炉心の水蒸気爆発によるものでした。

1・2・3号機ともに、核燃料収納被覆管の溶融によって核燃料ペレットが原子炉圧力容器（圧力容器）の底に落ちる炉心溶融（メルトダウン）が起き、溶融した燃料集合体の高熱で、圧力容器の底に穴が開いたか、または制御棒挿入部の穴およびシールが溶解損傷して隙間ができたことで、溶融燃料の一部が圧力容器の外側にある原子炉格納容器（格納容器）に漏れ出した（メルトスルー）。

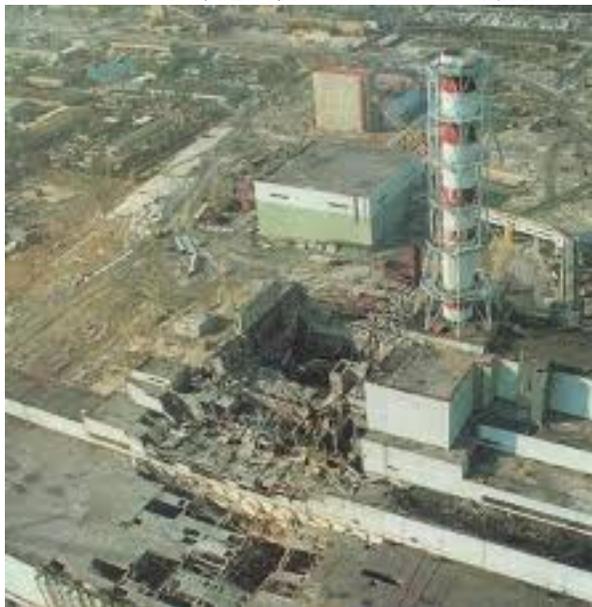
チェルノブイリ原発事故 炉心で水蒸気爆発

4/26 原子炉出力は定格熱出力の 10 倍であるおよそ 30GW（東京電力管内のピーク時総発電量の半分に相当）まで跳ね上がった。燃料棒は融けて飛び散り、構造上から核燃料が冷却水管の中にあるため瞬時に 2000°C 近い溶融燃料が冷却水と接触し、あたかも油をひいて熱したフライパンに水を投入した時のように、水は全て一瞬で蒸気化し容積が急膨張し水蒸気爆発を起こした [41]。・・・この爆発による爆風が原子炉容器の 500

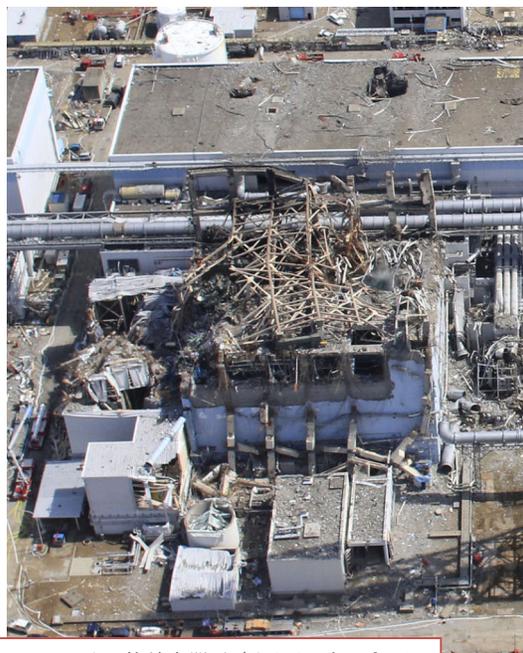
福島第一原発3号炉 建屋で水素爆発

複数の原子炉建屋(1,3,4号機)のオペレーションフロアで水素爆発が発生し、大量に放射性物質を放出するという、史上例を見ない事故になった。（ウィキペディア）
