## 女川原子力発電所への安全協定に基づく立入調査の実施結果について

# 女川原子力発電所2号機における 安全対策工事の実施状況について

2022年12月27日  
東北電力株式会社

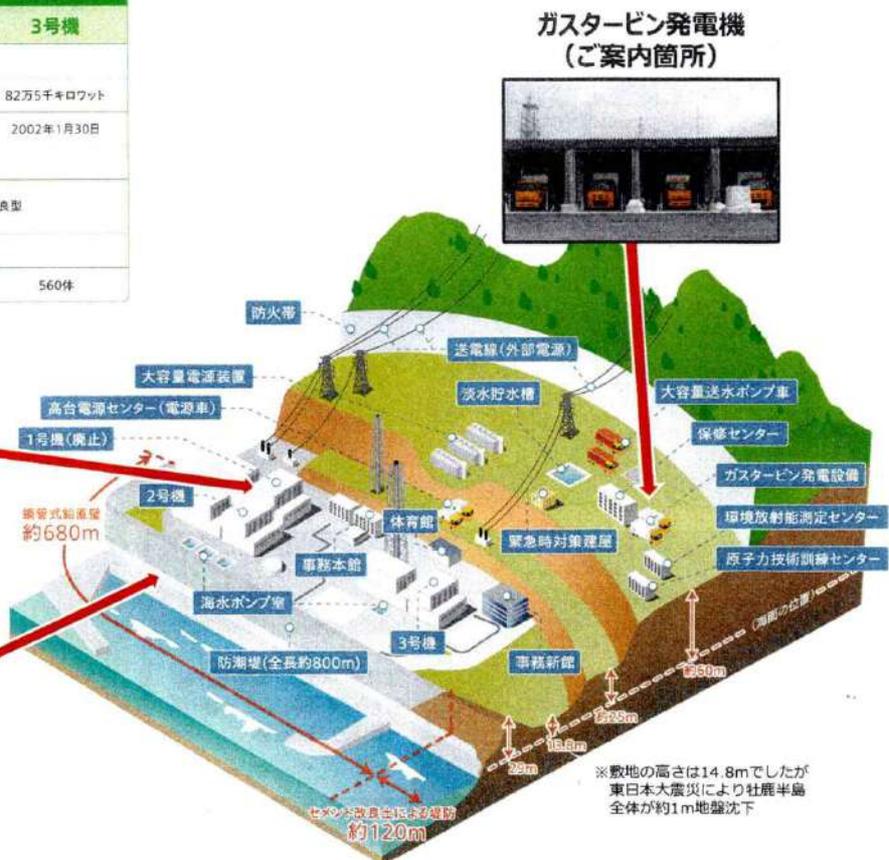
1号機原子炉建屋  
(ご案内箇所)

防潮堤  
(ご案内箇所)

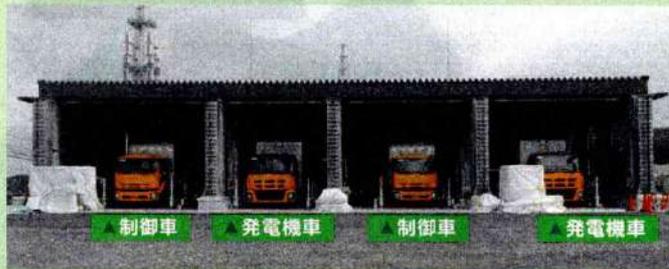
3. ガスタービン発電機

- ガスタービン発電設備は、外部電源や建屋内の非常用ディーゼル発電機など、全ての電源が喪失した際の電源確保に使用する。
- 既設ディーゼル発電機とは仕組みの異なるガスタービン発電機を配備することで、電源供給の信頼性を向上させる。

▶ 海拔約60mの電気品建屋に収納されたガスタービン発電機

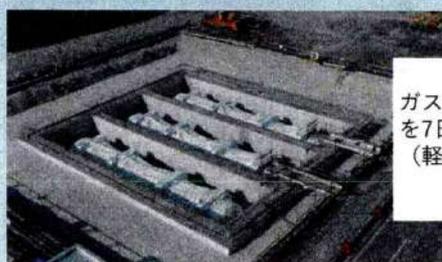
▶ 地下軽油タンク

ガスタービン発電機2組を7日間運転できる燃料（軽油）を確保

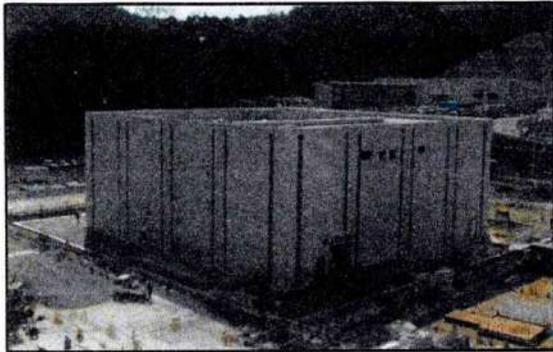
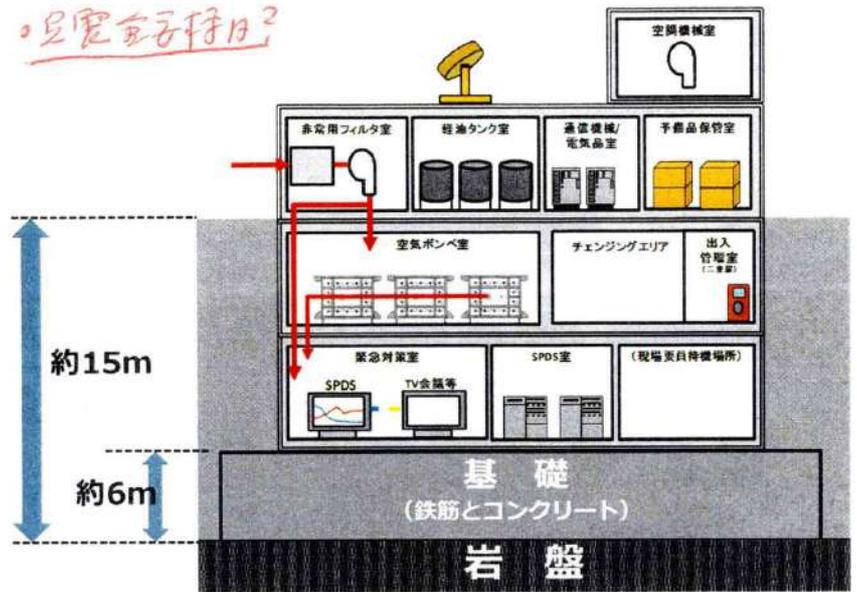
## 4. 緊急時対策所

- ▶ 大規模な原子力災害が発生した場合の現地対策本部となる指揮所機能の強化を目的に、緊急時対策建屋を設置し、同建屋内に電源設備、通信連絡設備、居住性等を確保した緊急時対策所を整備。

- ・ 構造：鉄骨鉄筋コンクリート造（一部鉄骨造）
- ・ 階数：地下2階・地上2階建て
- ・ 形状：約3.6m×約3.6m  
高さ 約1.4m  
延べ床面積 約4,000m<sup>2</sup>
- ・ 収容人数：最大200名

断面図イメージ

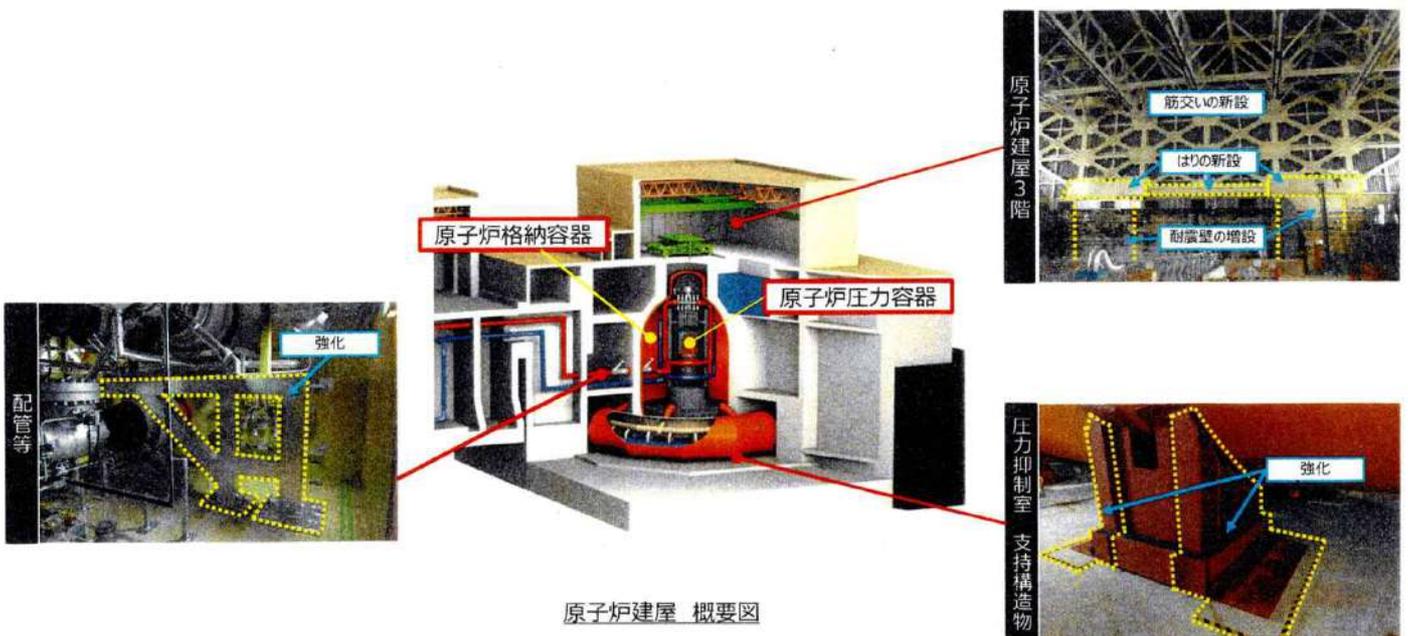
原子炉建屋 概要図

- ▶ 発電所の耐震設計に用いる新たな基準地震動  $S_s$  (580→1,000ガル※) に対して耐震裕度の向上を図るため、耐震補強工事を進めている。

※「ガル」は地震の揺れの強さを表す単位。3.11地震時の揺れは、最大567.5ガル（原子炉建屋 地下2階で観測）

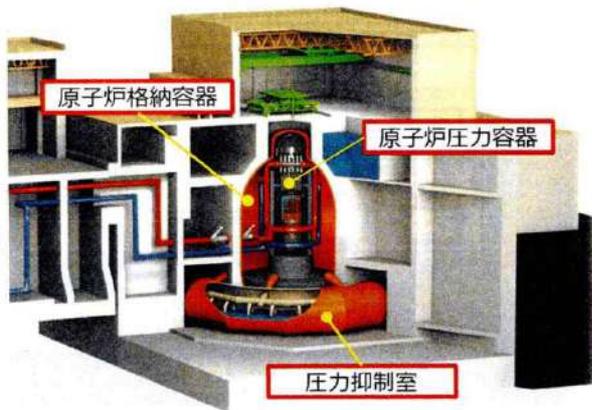
原子炉建屋 概要図

- 基準地震動に対する耐震性を確保する観点などから、圧力抑制室※本体や内部の構造物に対して、新たな補強部材を追加することで耐震性向上を図る工事を進めている。
- 直径約1.5 mの開口部（2箇所）からの内部へのアクセスや、構造物が入り組む狭隘な場所で複数の工事を平行して実施。

※原子炉格納容器の一部で、大量の水を常時貯蔵しており、非常時に原子炉格納容器の圧力を下げるための円環形（ドーナツ状）の構造物

部材追加

部材高さの  
高上げ

耐震補強工事イメージ

開口部（約1.5 m）

内部の工事状況

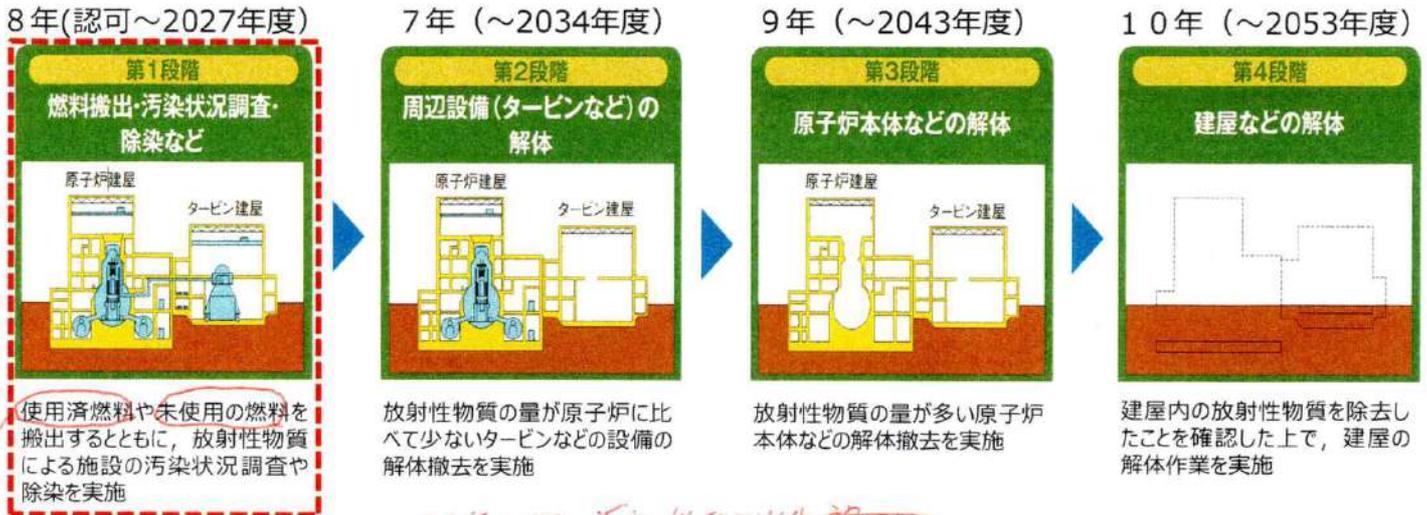
【廃止措置の全体工程（34年間）を4段階に分け実施】

- 女川1号機の廃止措置は、全体工程（34年）を4段階に区分して実施。
- 2020年7月28日、廃止措置に係る作業に着手し、現在は第1段階の作業を実施。
- 2022年8月10日より、廃止措置期間中における第2回定期事業者検査を実施中。当初、定期事業者検査は本年12月に終了を予定していたが、原子炉建屋天井クレーン走行部の支持台座にき裂が確認された事象（次頁参照）を受け、検査期間を2023年12月まで延長することとした。

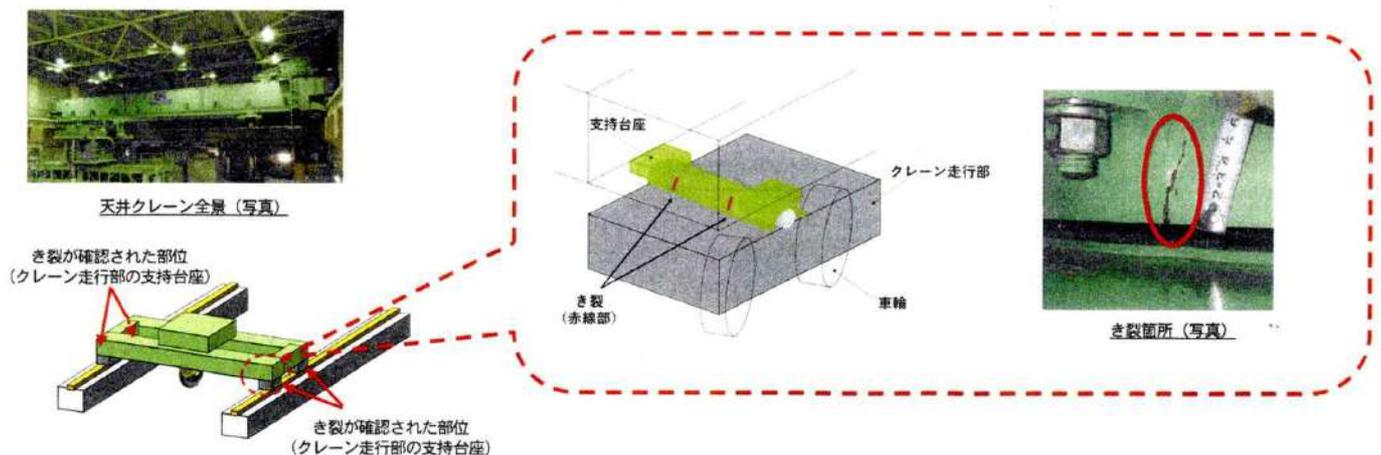
## 2. 女川1号機 原子炉建屋天井クレーン走行部支持台座のき裂

- 2022年5月に実施した天井クレーン※の定期点検において、クレーン走行部の支持台座にき裂が発生していることを確認した。
- 状況を確認するため、7月から8月にかけて詳細点検を実施した結果、合計8カ所のき裂を確認した。
- このき裂は2021年12月に実施した定期点検において確認されていないことから、2022年3月16日の地震の揺れにより発生したものと推定した。
- 天井クレーン（安全上重要な設備）のき裂は当該設備を使用していない期間（機能が要求されない期間）に発生した事象であること、また、天井クレーン本体の落下防止機能および燃料の落下防止機能に影響がないことを確認している。 → 更なる点検や対策が必要か？
- 今後、準備が整い次第、支持台座の交換等を行っていく（2023年11月復旧予定）。

※原子炉建屋最上階に設置され、主に新燃料や原子炉格納容器・原子炉圧力容器の蓋などを吊上げるための設備

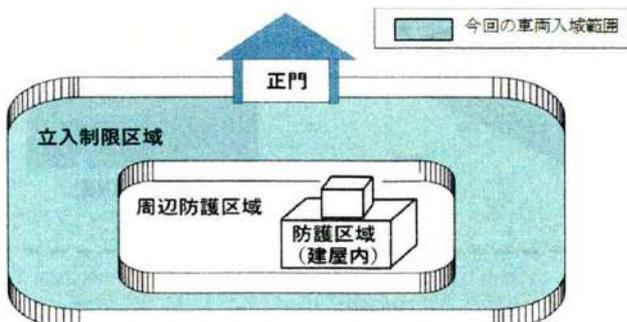
【発電所構内のイメージ図】

- 原子力発電所へ車両で入域する場合、常時入域することを認めた「車両許可証」、または一時的に入域を認めた「臨時車両許可証」（使用できる期間や回数に制限あり：以下、「使用制限」）を発行している。
- 警備会社は警備委託契約内容の変更に伴い、当社に対して「車両許可証」を再取得するための申請を行った。一方、安全対策工事に従事するために入域する作業員が多く、「車両許可証」などの発行にかかる業務量が増加していたため、発行に時間を要していた。
- 警備会社は「車両許可証」が発行されるまでの期間、使用制限のある「臨時車両許可証」を使用して入域することにしたが、「車両許可証」が発行されない状態が続いたため、警備会社の関係車両の入域申請を担当する警備員（以下、当該警備員）は「臨時車両許可証」の申請を再度行った。これに対し、核物質防護を担当する当社社員は、使用制限を超えることを理由に申請を受け付けなかった。
- このため、当該警備員は、正門守衛所で管理していた「臨時車両許可証」を正規の手続きを行わずに発行し、立入制限区域へ車両を入域させた。

- 1-1. 「臨時車両許可証」の保管場所を、正門守衛所から当社が管理できる場所に変更し、保管・管理の厳格化を図った。
- 1-2. 警備会社に委託している全ての業務について、ルール通り実施されているか当社社員が点検を行い、問題がないことを確認した。
- 「臨時車両許可証」の取り扱いに関して、業務の都合上、制限を超えて使用する必要がある場合には、その理由を付して申請できるよう一部ルールを見直した。
- 本事案の概要や原因・対策、ルール遵守の重要性について、当社社員ならびに警備員に対して再教育を行った。
- 当社と警備会社のコミュニケーションの改善を図るため、対話活動を定期的実施している。
